Vítanov

KAPLE SVATÉ ANNY

Popis stavu 2014

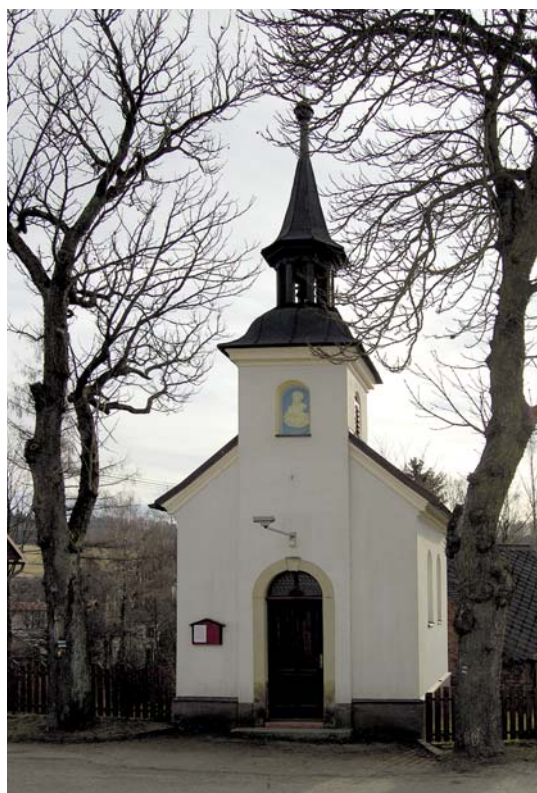
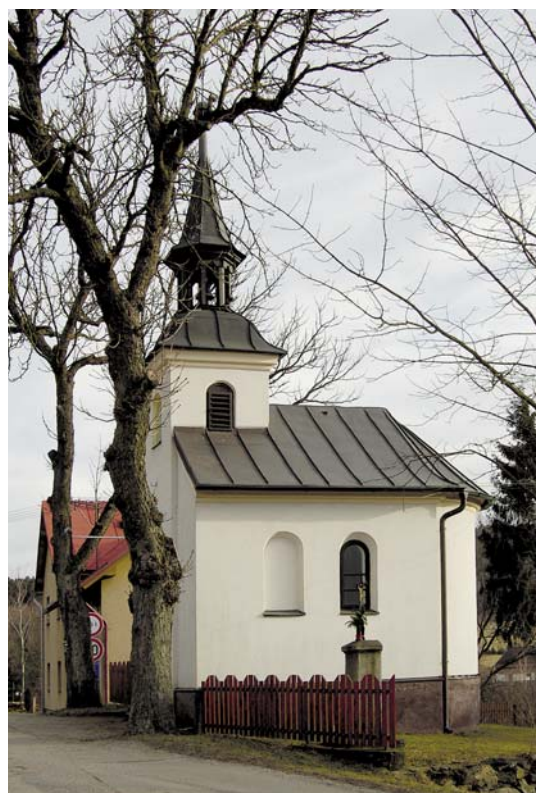
Základní foto

Obdélníkový základ kaple s apsidou v poměrně prudkém svahu u silnice má na obou bocích jedno půlkulaté okno a niku stejného tvaru. V čele mírně vystupuje těleso věžičky čtvercového půdorysu se dvěma okny po stranách. Pod věžičkou je nika s reliéfem Panny Marie na modrém pozadí. Má zvonovou střechu s lucernou zakončenou vysokým několikabokým jehlanem a cibulkou s křížem. Vše je ve výborném stavu.

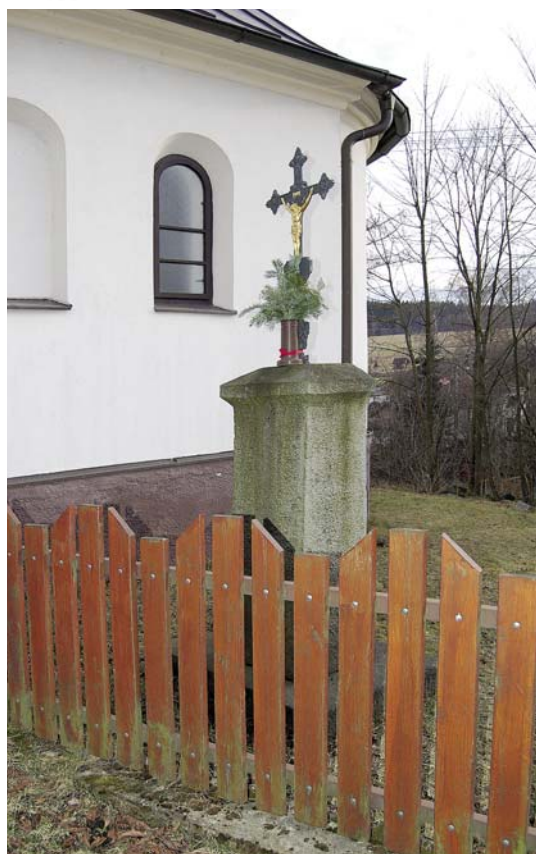
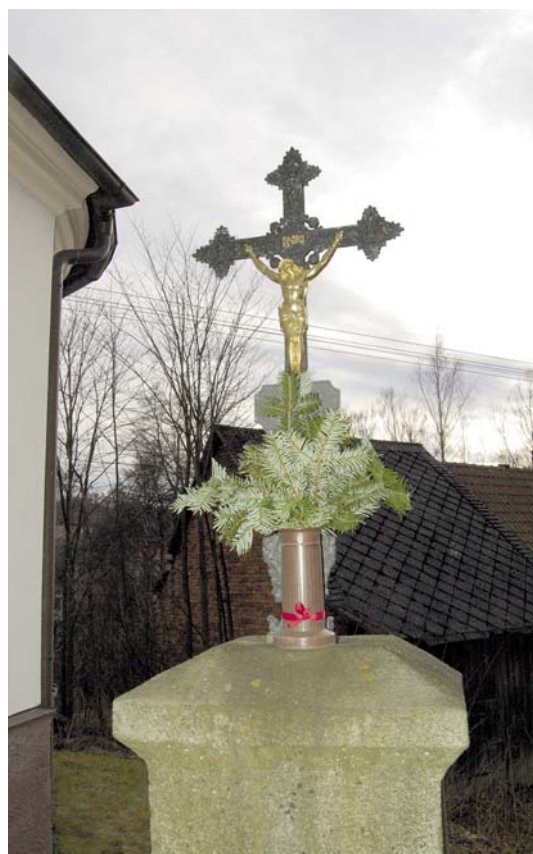
Základní foto

Litý dekorativní kříž je v podstatě jetelového typu, všechny díly jsou součástí jednoho odlitku. Tělo Krista je pozlaceno. Podstavec tvoří jednoduše opracovaný blok žuly ukončený v horní části fabionovou římsou. Je ve výtečném stavu.

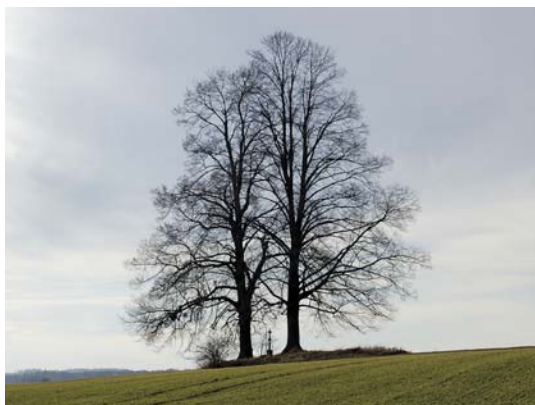
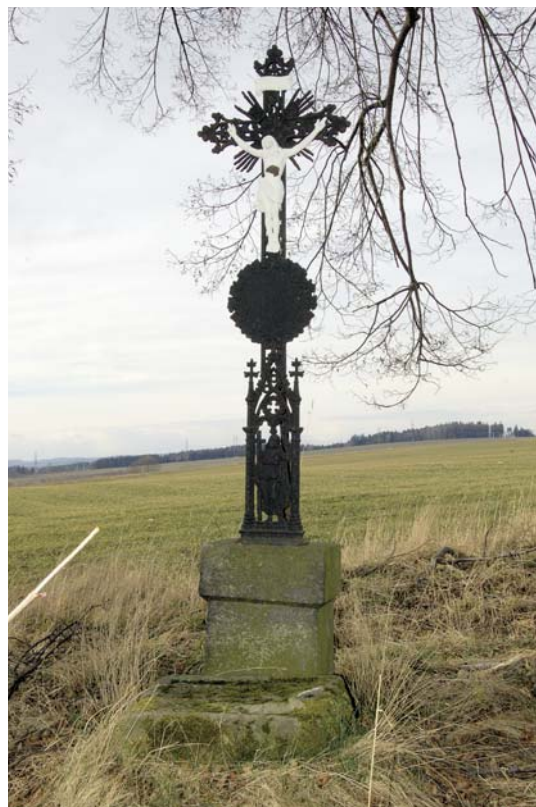
Základní foto

Velmi starý litý kříž jetelového typu s výraznou svatozáří. Má v patě, jako součást odlitku, ženskou postavu s křížem a kalichem – jako znak pravé víry – pod lomenou gotickou kružbou. Po stranách jsou dva sloupky – fiály zakončené kytkami. Jednoduchý podstavec z pískovce je zakončen nahoře širokou římsou. V prostoru před křížem je blok pískovce s vhloubením, ve kterém jsou pravděpodobně stopy po nápisu. Je silně porostlý mechem, potřebuje odbornou péči.

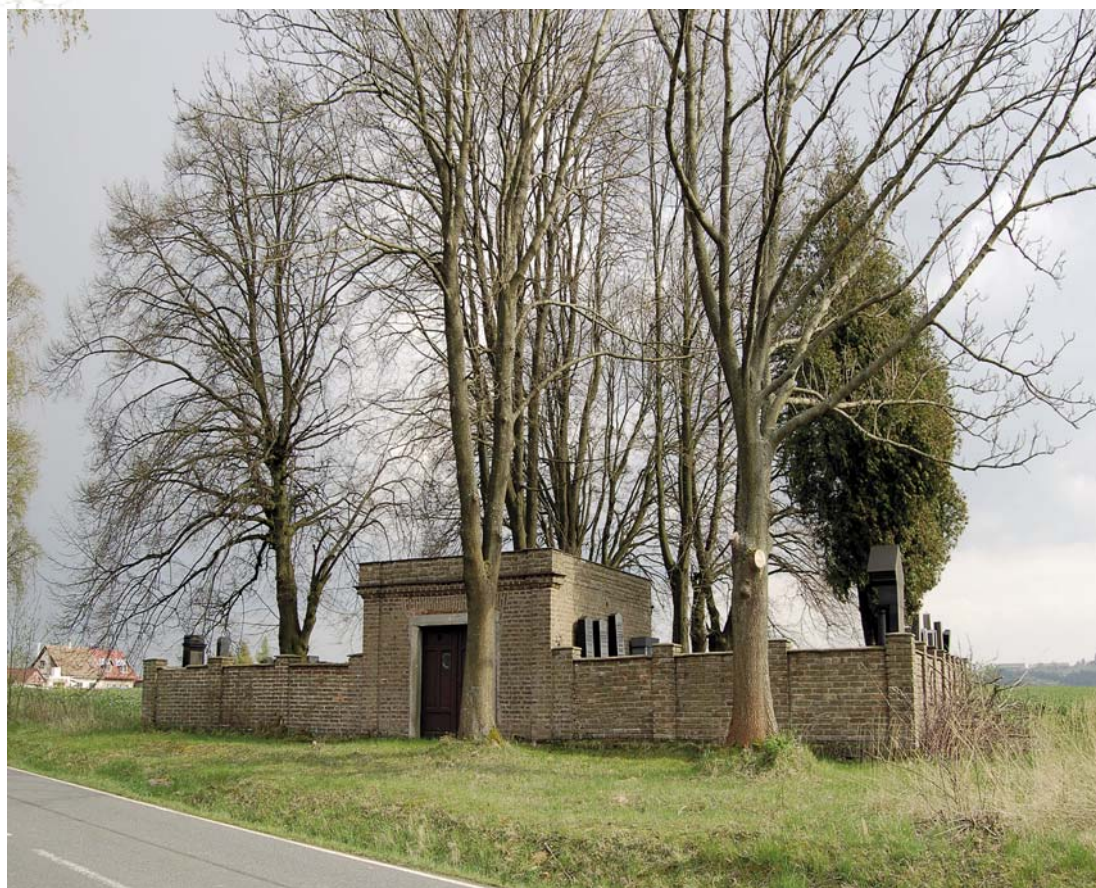
Základní foto

Náhrobky, které se zachovaly, jsou udržovány a je o ně dobře pečováno. Ohradní zeď a vstup do hřbitova jsou postupně opravovány. O hřbitov pečuje Pražská židovská obec.

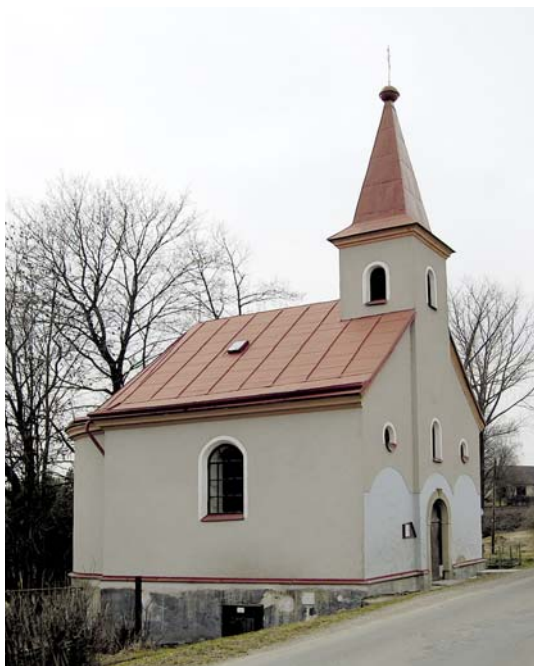
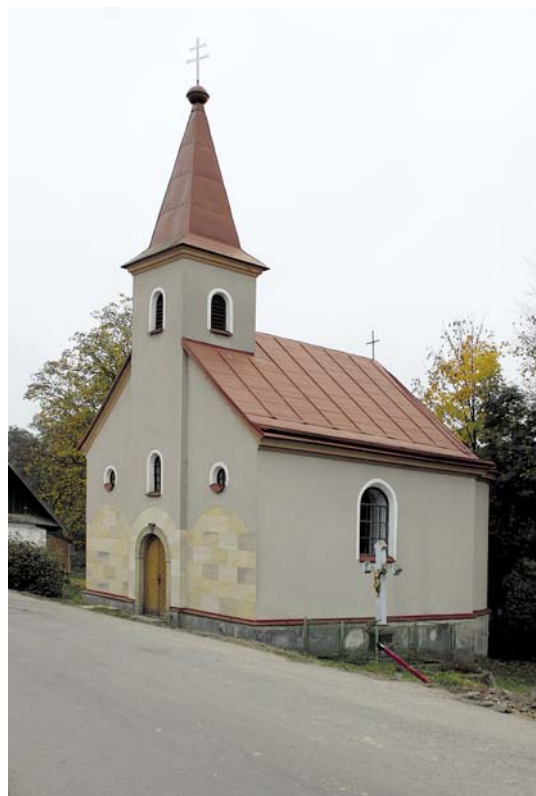
Základní foto

Kaple obdélníkového půdorysu s apsidou ve stejné úrovni střechy na mohutných základech stojí v podmáčeném svahu. Věžička čtvercového půdorysu zčásti vystupuje z přední stěny kaple, má jehlancovou čtyřbokou střechu zakončenou cibulkou s křížem. Všechna okna různých velikostí jsou půlkulatá. Průčelí kaple je barevně členěno. Na kapli jsou patrné současné zásahy proti zemní vlhkosti. V roce 2014 došlo k úpravě fasády u vchodu.

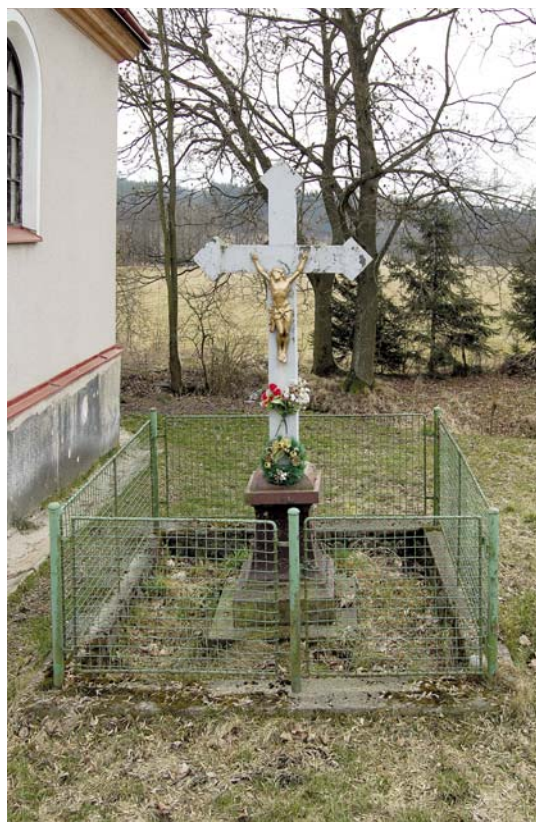
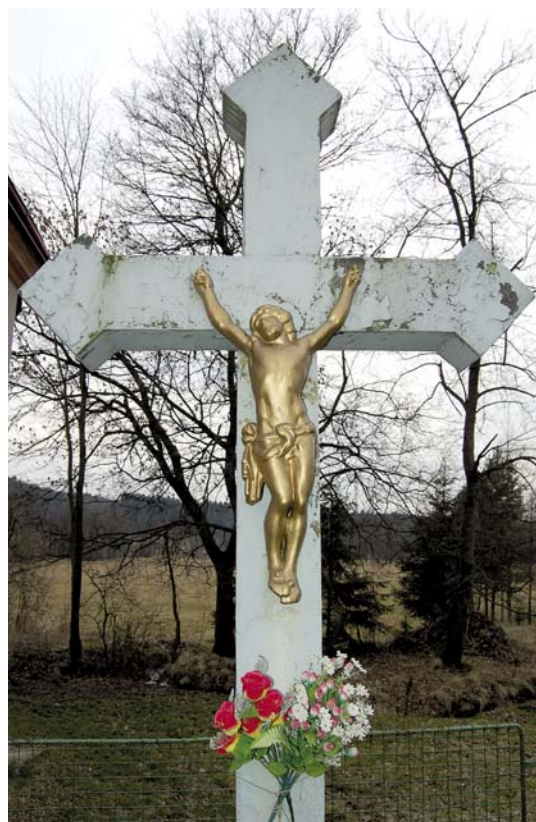
Základní foto

Mohutný kamenný kříž pisánského typu s pozlaceným tělem Krista je natřen šedomodrou barvou. Podstavec, jehož prostřední díl má konkávní stěny, nese datování. Je také natřen hnědou, odlupující se barvou. S největší pravděpodobností se jedná o pískovcový objekt, v dobré vůli natřený nevhodnými barvami. Vyžaduje odbornou péči.
